Tatort Carbon-Lackierung

Carbon kann je nach Aufbau von Class-A-Oberflächen zu einem lackiertechnischen Krimi mit einigen Ausschuss-Leichen werden. Mit welchen Problemen Zulieferer und Lackierer dabei konfrontiert werden und wie diese zum Teil zu lösen sind, schildert der Beitrag anhand eines Praxisbeispiels.

Schwachstellen bei der Carbon-Bearbeitung identifizieren

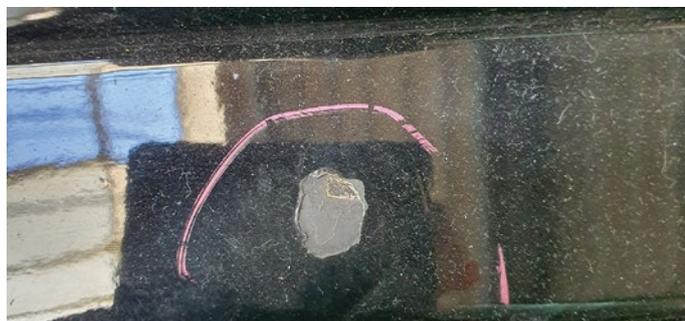
Für die Blasen-Charakteristika wurden folgende Fehlermerkmale in Betracht gezogen:

- Ablagerungen von eventuellen Salzen oder Mineralien
- mangelhafte Reinigung
- Handschweiß auf dem Untergrund
- verunreinigte Spritzluft

Auf dem Sichtcarbon-Bauteil kam es nach der Beschichtung teilweise zur Blasenbildung.

Ein weiteres großes Mängelpotenzial bildet das Spachteln inklusive Wischfüllern. Zum einen könnten noch Staub oder Rückstände aus den vorherigen Prozessschritten in den Hohlräumen unter der Spachtelmasse vorliegen, zum anderen bleiben beim unzureichenden Vermengen von Peroxid mit der Spachtelmasse im Anschluss noch weiche Poren in der verarbeiteten Masse zurück. Auch eine nicht ausgehärtete Spachtelmasse auf ausgedünntem oder geschädigtem Gewebe könnte zu einer Blasenbildung führen.

Nach Auswertung der vielfältigen Fragestellungen in den einzelnen Arbeitsschritten, konnten durch einige Anpassungen beispielsweise bei der Vorbereitung der Bauteile, also vor dem Veredelungsprozess, zum Teil sogar stetige Verbesserungen erzielt werden. Die Blasenbildung konnte durch eine ideale Zugabe der Peroxidmenge und ein optimales Vermengen mit der Spachtelmasse sowie ein intensives Reinigen der Hohlräume und das Identifizieren tiefer liegender Hohlräume reduziert werden. Mittels Nachtempern der Lackschichten beziehungsweise Ausdiffundieren sämtlicher Lackaufbauten und einer zusätzlichen CC-Schicht war es ebenfalls möglich, das Durchschießen der Gewebestruktur zu verringern.

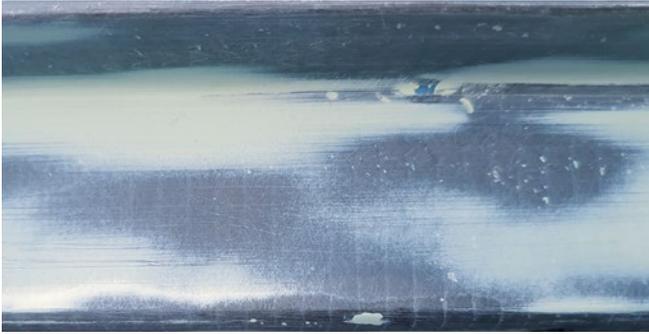
Um die Ursache für die Blasenbildung zu finden, wurden auch der Rohteilschliff und die Körnung des Schleifvlieses/Schleifmediums im Allgemeinen betrachtet.

Als nächster Schritt wurden weitere Einflussquellen betrachtet. So kam die Frage auf, ob die Mitarbeiter bei jeder Tätigkeit am CFK Handschuhe tragen. Im anderen Fall könnten salzhaltige Ablagerungen von Cremes oder Handschweiß die Folge sein. Auch der Rohteilschliff und die Körnung des Schleifvlieses/Schleifmediums im Allgemeinen wurden betrachtet. Relevant in dem Zusammenhang waren die Schleifdauer, die Kräfteinwirkung, der Verschleiß und der Druck – auch beim anschließenden Ausblasen ist eine saubere Abarbeitung wichtig. Eventuell wird dabei nicht alles aus den Poren ausgeblasen, so dass noch kleine beispielsweise mit Staub gefüllte Hohlräume zurückbleiben.

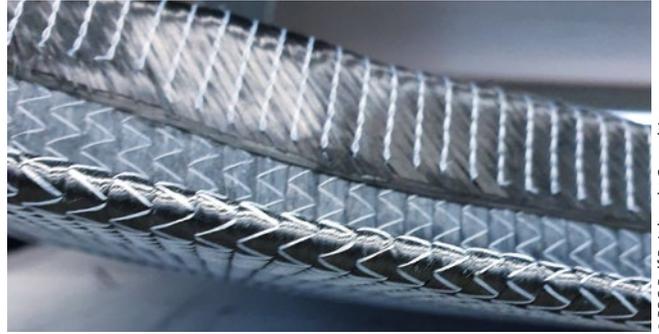
Nach dem Veredelungsprozess war die Gewebestruktur deutlich zu sehen.

- Untergrund nimmt Feuchtigkeit auf
- Polyestermaterial wurde nicht isoliert
- mangelhaftes Ausschleifen von Poren oder Lunkerstellen

simulation beziehungsweise längeren Ausdiffundierzeiten wurde die Gewebestruktur nach der Beschichtung sichtbar. Ein möglicher Auslöser für das Problem könnten unterschiedliche Temperaturen im Herstellungsprozess sein. Eventuell sind die Temperaturen zu niedrig oder die Zykluszeiten zu kurz. Da das Lackmaterial bei einer reinen Konvektionstrocknung noch circa zwei Wochen ausdiffundiert, stellt sich die Frage, ob es generell sinnvoll ist, eine IR-Trocknung nach dem Herstellungsprozess einzuführen. Dadurch erfolgt die Trocknung von unten nach oben. Somit müssten die Bestandteile Harz und Peroxid besser aushärten beziehungsweise sich sogar der Vernetzungsgrad erhöhen.

Eine andere mögliche Ursache für das Problem könnten die zum Einsatz kommenden Grundierungen sein. Epoxidharze sollten nach dem Aushärten immer einer Temperung unterzogen werden. Dadurch werden die mechanischen Werte und die Wärmestandfestigkeiten signifikant verbessert. Vor diesem Hintergrund rückte das nachträgliche Tempern in den nachgeschalteten Prozessen in den Fokus.

Strategisch wurden die Blöcke „Einsatz eines Glasgewebes“ und „IR-Trocknung“ in einer Versuchsreihe empfohlen. Da fast jeder Herstellungsprozess und Ablauf nicht immer der gleichen Routine folgt, dies ist mitunter auch dem technischen Equipment geschuldet, sollte jedem Neuprojekt tendenziell eine Versuchsreihe vor Serien-Einführung vorgeschaltet werden. //
