Herausforderung Carbonlackierung

Wichtige Aspekte und Lösungsansätze für die erfolgreiche Lackierung von Carbon-Bauteilen

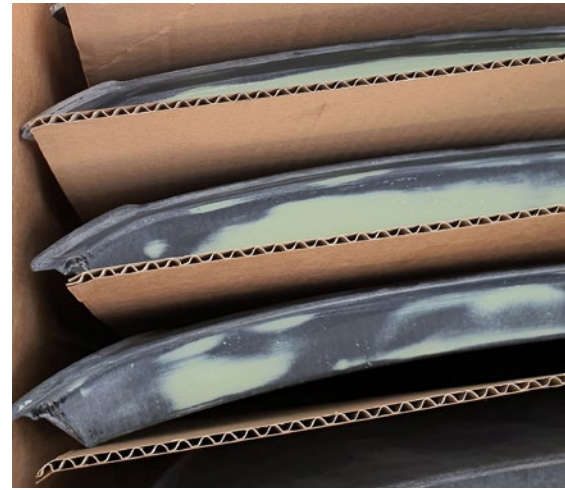
Richtiges Spachteln und Schleifen ist Voraussetzung für eine gute Lackierung:

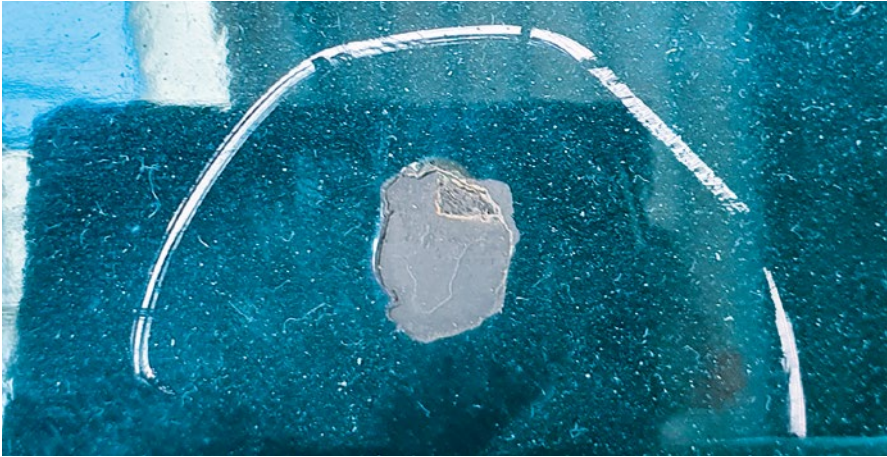
im vorliegenden Anwendungsfall hatten unter anderem Fehler beim Spachteln und Schleifen zu Lackabplatzungen und zusätzlicher teurer Nacharbeit geführt.

Durchlauf oder nicht richtig vermengter Spachtel können Porenbildung in der Spachtelmasse verursachen.

Um die Qualitätsmängel zu beseitigen kommen nun Harzreparaturen zum Einsatz, außerdem wurden die vorbereitenden Arbeiten vor dem Lackieren intensiviert. Besondere Sorgfalt gilt nun beim Auffinden von Hohlstellen. Zusätzliche Maßnahmen stellen sicher, dass eine korrekte Vermengung von Peroxid mit der Polyesterspachtelmasse ebenso erfolgt wie ein sorgfältiges Reinigen und Ausblasen nach dem Spachtelvorgang. Weiterhin ist Überbeschichtung nicht mehr zulässig und ein striktes Einhalten sowohl der Ausdiffundierzeiten, als auch der Trocknungs- und Relaxationszeiten geboten.
